PROYECTO DE OBRAS DE RESTAURACIÓN DE LA PUERTA DE CANTALAPIEDRA Y MURALLAS DE LA RONDA DE STA. MARÍA. MADRIGAL DE LAS ALTAS TORRES - AVILA

PLANO: PUERTA DE CANTALAPIEDRA
 ALZADOS Y SECCIÓN. ESTADO REFORMADO.

PLANO: PUERTA DE CANTALPIEDRA
PLANTAS. ESTADO REFORMADO.

PLANO: ESTADO ACTUAL Y RESTAURACIÓN DE Pisos INTERIORES DE LA MURALLA DE LA RONDA DE STA. MARÍA ZONA TORREÓN Nº 10

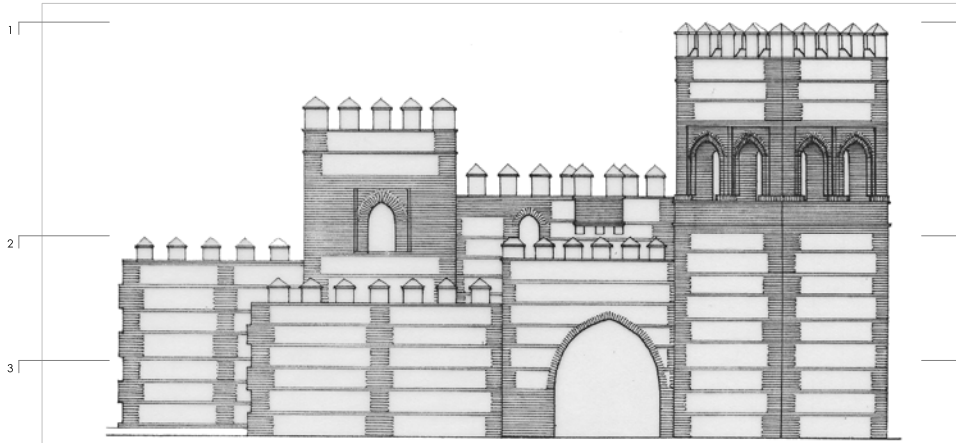
PLANTA 1-1

Ⓒ GÁRGOLAS DE PIEDRA CALIZA

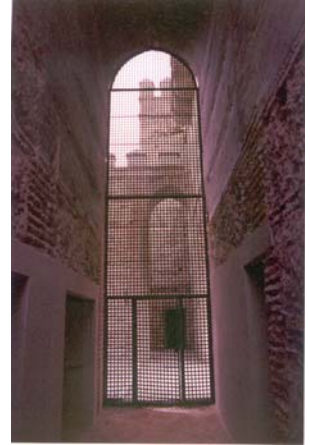
Ⓐ CELOSÍAS METÁLICAS FORMADAS POR BASTIDOR METÁLICO Y TRAS DE CHAPA DE 2 cm.
 Ⓑ DE ESPESOR FORMANDO CUADRADOS DE 4 cm. VER DETALLES Y DIMENSIONES EN PLANOS DE CARPINTERÍA METÁLICA Y ALZADOS.
 Ⓓ PUERTA REJA FORMADA POR BASTIDOR METÁLICO Y TRAS DE CHAPA DE 2 cm. DE ESPESOR FORMANDO CUADRADOS DE 4 cm. DIMENSIONES 1,00 m x 2,00 m. VER DETALLES Y DIMENSIONES EN PLANO CARPINTERÍA METÁLICA.
 Ⓔ ESCALERA METÁLICA ACCESO MANTENIMIENTO (VER DETALLES PLANO CARPINTERÍA METÁLICA)

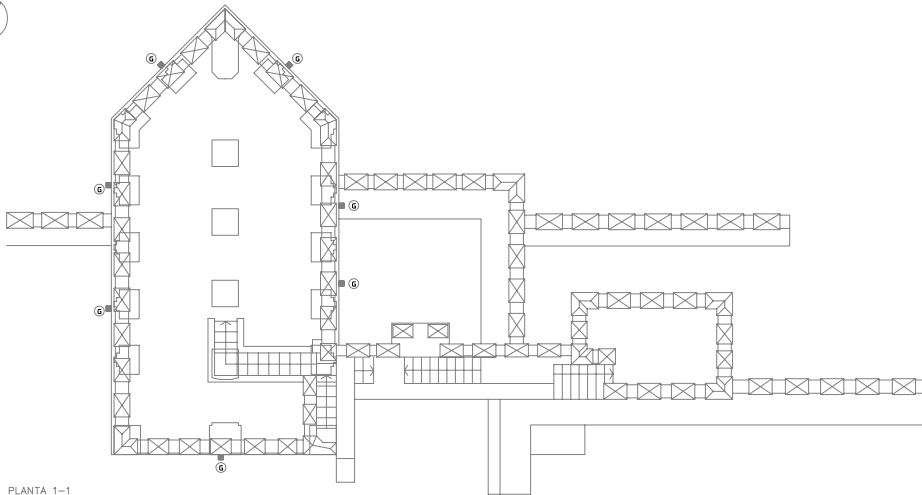
PLANTA 1-1

- ⑥ CÁRGOLAS DE PIEDRA CALIZA

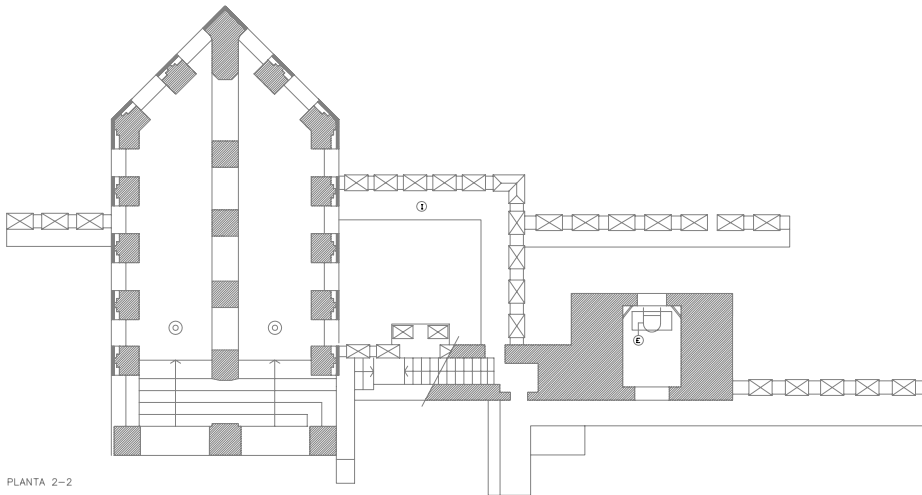
PLANTA 2-2

- ① ESCALERA METÁLICA ACCESO MANTENIMIENTO (VER DETALLES PLANO CARPINTERÍA METÁLICA)

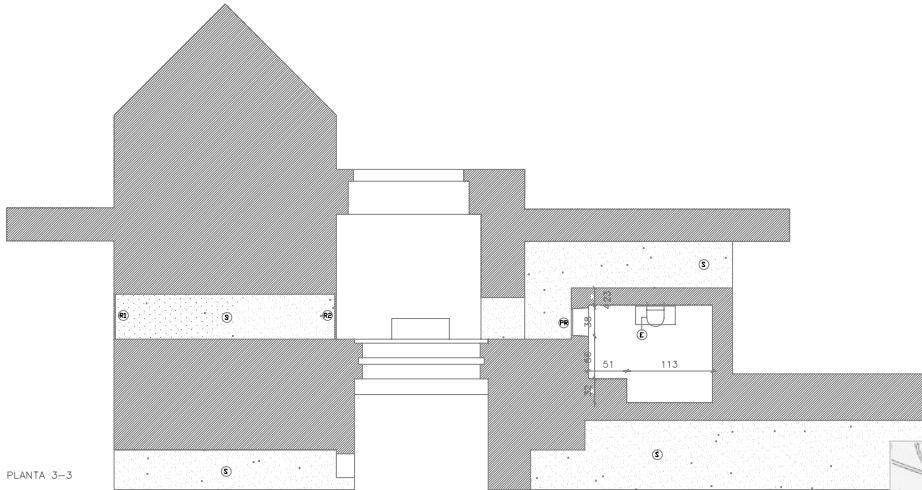
PLANTA 3-3

- ① CELOSÍAS METÁLICAS FORMADAS POR BASTIDOR METÁLICO Y TRAS DE CHAPA DE 2 cm.
- ② DE ESPESOR FORMANDO CUADRADOS DE 4 cm. VER DETALLES Y DIMENSIONES EN PLANOS DE CARPINTERÍA METÁLICA Y ALZADOS.
- ③ PUERTA PEJA FORMADA POR BASTIDOR METÁLICO Y TRAS DE CHAPA DE 2 cm. DE ESPESOR FORMANDO CUADRADOS DE 4 cm. DIMENSIONES 1,00 m x 2,00 m. VER DETALLES Y DIMENSIONES EN PLANO CARPINTERÍA METÁLICA.
- ④ ESCALERA METÁLICA ACCESO MANTENIMIENTO (VER DETALLES PLANO CARPINTERÍA METÁLICA)
- ⑤ PAVIMENTO CANTO RODADO A LECUFLAR

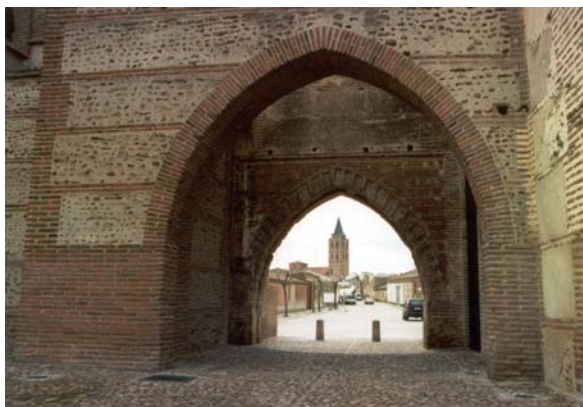
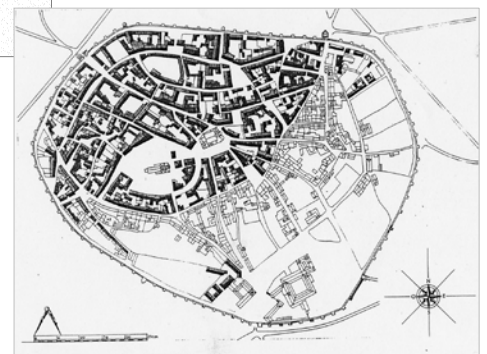
DETALLE COMPOSICIÓN CUBIERTA

- ① MURETE LADRILLO MACIZO EXISTENTE
- ② BÓVEDA TABICADA TRIPLE ROSCA LADRILLO hueco (RASILLA)
- ③ CUADRICULA DE TABIQUEL PALOMEROS (1/2 PIE)
- ④ FORMACIÓN DE PENDIENTE CON DOBLE TABLERO PLANO DE RASILLA, RECIBIDO EL PRIMERO CON YESO Y EL SEGUNDO CON MORTERO DE CEMENTO Y ARENA.
- ⑤ MEMBRANA IMPERMEABILIZANTE
- ⑥ CAPA DE COMPRESIÓN LADRILLO ARMADA
- ⑦ MORTERO DE AGARRE
- ⑧ BALDOSA DE BARRO MUY COCIDA DE 30x30 CM.
- SE REPONDARÁN LAS 7 CÁRGOLAS EXISTENTES EN PIEDRA CALIZA.

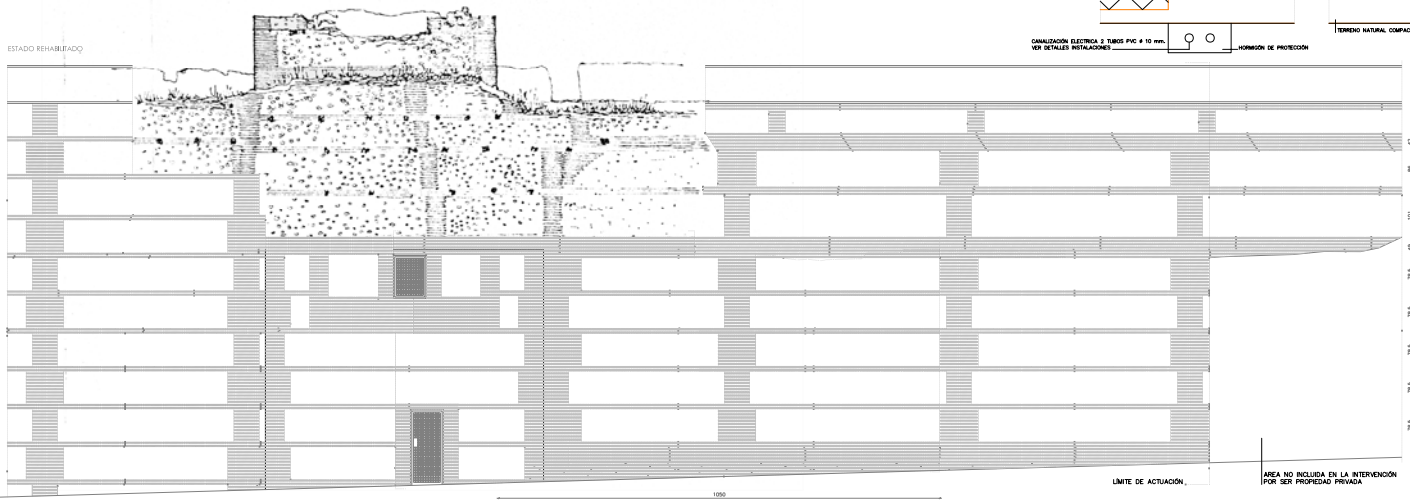
ESTADO REHABILITADO

- MEMORIA DE CALIDADES**
- 1 CAJONES DE HERRAMON PÓBRE DE GRAVA SUAVE O CAJOTE LIMPIO SIN AREJA Y CON POCO CEMENTO GRIS.
 - 2 CAJONES O PLAZOS DE LADRILLO SUAVE DE TEJUE LO MAS PARECIDO AL EXISTENTE. 20x10x7-11,5x4 RECORRIDO CON MORTERO BASTO DE CAL Y CEMENTO GRIS-AZULADO. DOS PLAZOS DE LADRILLO 40x11 Y LLAJA DE 30 MM. (TOTAL 11,5 CM.)
 - 3 PIES DE LADRILLO MAZDO QUE ACTUEN DE SUSTENTO Y ENCOFRADO DE LOS CAJONES DE HERRAMON.
 - 4 EMPISADO DE MORTERO DE CEMENTO Y CAL (MORTO) DE 3 CM.
